## ДОСВІД РОЗРАХУНКОВО-ЕКСПЕРИМЕНТАЛЬНОГО ОЦІНЮВАННЯ ЕНЕРГЕТИЧНИХ ПОКАЗНИКІВ БУДІВЛІ ШКОЛИ

### EXPERIENCE OF DESIGN AND EXPERIMENTAL EVALUATION OF ENERGY INDICATORS OF SCHOOL BUILDING

Настоящий В.А., к.т.н., проф., Пашинський В.А., д.т.н., проф.,  
Пашинський М.В., к.т.н., Джирма С.О., к.т.н., доц.  
(Центральноукраїнський національний технічний університет,  
м. Кропивницький)

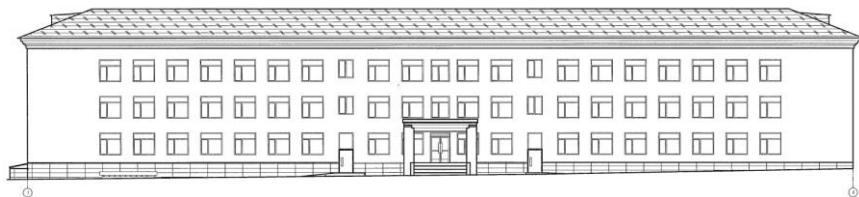
Будівля школи, зведена в 1985 році за типовим проектом, у плані має Т-подібну форму з габаритними розмірами 75×37 м. До триповерхового корпусу висотою 11,2 м, фасад якого зображений на рисунку 1, прибудована двоповерхова частина висотою 6,6 м зі спортзалом, їдальнею та допоміжними приміщеннями. Висота поверху – 3,3 м. Будівля безкаркасна з поздовжніми несучими стінами та монолітними бетонними стрічковими фундаментами.

Рис. 1. Фасад головного корпусу будівлі школи

Зовнішні стіни виконані з легкобетонних блоків товщиною 400 мм та облицьовані керамічною плиткою на цементно-піщаному розчині. Внутрішня поверхня стін опоряджена штукатуркою з вапняно-піщаного розчину. Вікна й зовнішні двері раніше замінені на металопластикові з однокамерними склопакетами. Перекриття виконані із залізобетонних круглопустотних плит, шатрова покрівля основного корпусу покрита хвилястими азбоцементними листами. Двоповерхова прибудова спортивного залу та кухні з їдальнею має плоский дах без технічного поверху.

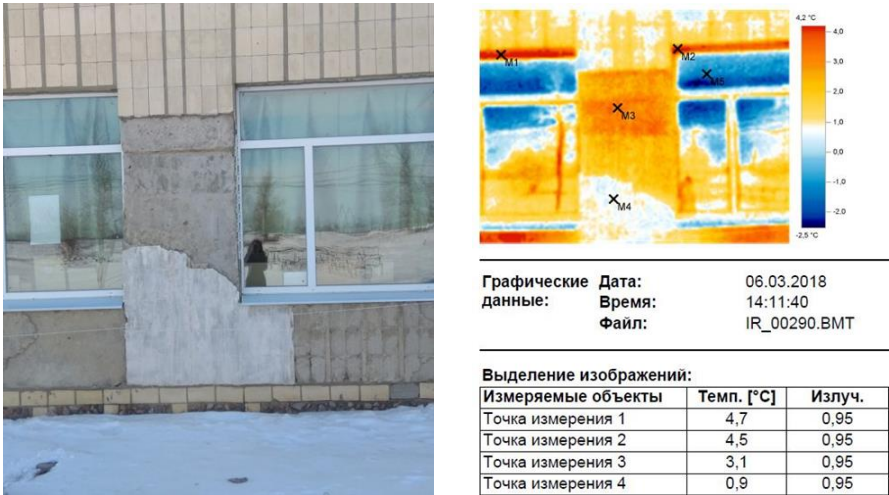
- підвищена теплопередача в зоні віконних відкосів;
- підвищена теплопередача на швах стінових блоків унаслідок незаповнених швів та витоку внутрішнього повітря крізь ці шви;
- в зонах, не захищених зруйнованою облицювальною плиткою, температура зовнішньої поверхні стіни може бути на 4...10°C вищою, ніж на інших ділянках стіни.

Рис. 2. Результат сканування простінка та віконних відкосів

Рисунок 2 ілюструє підвищену теплопередачу в зоні віконних відкосів, а також нерівномірність розподілу температури по зовнішній поверхні стіни,

особливо в зоні пошкодженого зовнішнього облицювання. На рисунку 3 відображені теплові аномалії у вузлах примикання входних дверей, де обстеженнями виявлені не заповнені монтажною піною ділянки. Через ці ділянки монтажних швів відбувається витік внутрішнього повітря, яке й нагріває зовнішню поверхню стін до температури 15...18°C.

**Заходи з термомодернізації** обстеженої будівлі школи полягають в утепленні фасадів навісними вентильованими фасадними системами з утеплювачем із базальтової вати з середньою густиною  $80 \text{ кг} / \text{м}^3$  і товщиною 120 мм. Перед виконанням утеплення необхідно усунути виявлені при обстеженні дефекти та експлуатаційні пошкодження стін, зокрема:

- розібрати облицювання стін з керамічної плитки;
- заповнити шви між легкобетонними стіновими блоками;

– заповнити порожнини у вузлах примикання вікон і дверей.

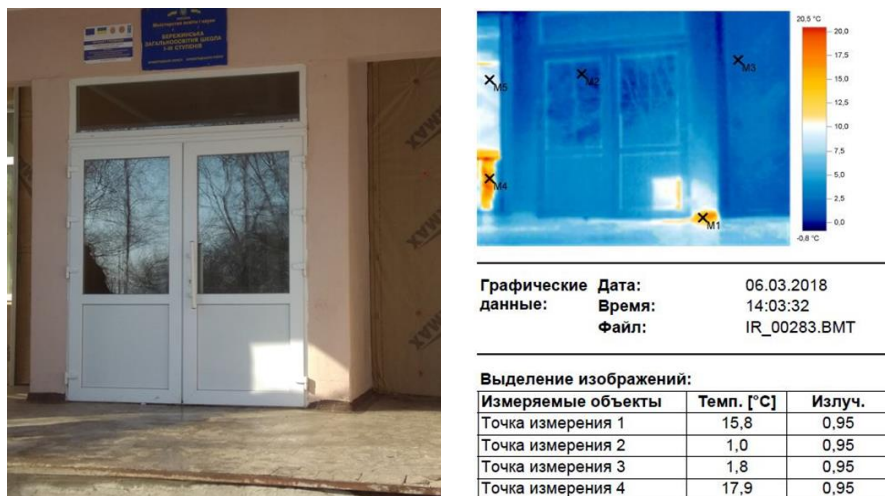
Рис. 3. Результат сканування вузлів примикання входних дверей
