Кваліфікаційна магістерська робота

на тему: **ОПТИМІЗАЦІЯ ТЕПЛОТЕХНІЧНИХ І
КОНСТРУКТИВНИХ ВУЗЛІВ ПРИ БУДІВНИЦТВІ
МАНСАРДНИХ ПОВЕРХІВ**

Об'єктом дослідження в даній кваліфікаційній магістерській роботі є дефекти теплозахисту мансардних поверхів у кліматичних умовах Сумської області.

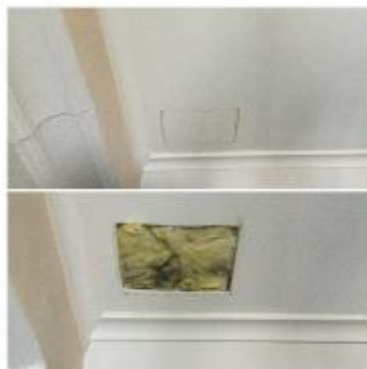
1) Розтин фінішного оздоблення з ГКЛ товщиною $t=12$ мм з внутрішньої частини приміщення. Розтин було виконано шляхом виконання прямокутного пропилу розмірами $\sim 400 \times 300$ мм (рис. 2. 4).

Рис. 2.4 – Розтин фінішного оздоблення з ГКЛ

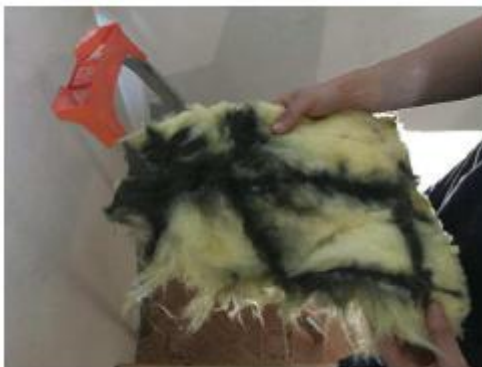
У ході вилучення першого шару утеплювача товщиною $t=50$ мм (матеріал утеплювача – мінеральна вата на основі кварцу «Isover»), було виявлено, що утеплювач містить домішки та вкраплення в своїй товщі пилових відкладень (рис. 2. 5). Дане явище свідчить про те, що слоїста конструкція мансардного поверху не герметична, отже проникнення та

осідання пилу в утеплювачі можливе за рахунок інфільтруючих та ексфільтруючих потоків повітря під час вітру крізь утворені щілини та порожнечі в наступних шарах покрівлі [23].

Рис. 2.5 – Наявність пилюватих відкладень в утеплювачі

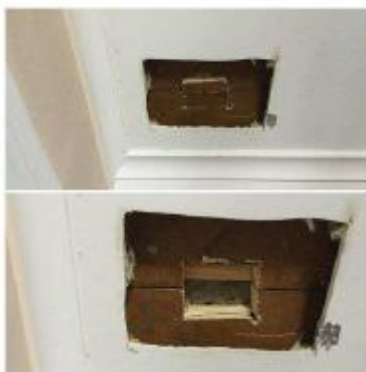
2) Наступний шар утеплювача в конструкції покрівлі огорожений настилом із шпунтових дошок $t=40$ мм. Для того, щоб добратися до наступного шару утеплювача в настилі з дошок було випиляне «вікно» розмірами $\sim 100 \times 150$ мм (рис. 2. 6).

Рис. 2.6 – Розтин шару покрівлі з шпунтових дошок

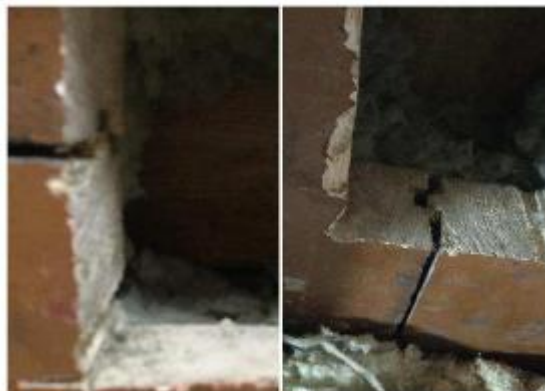
утворенню нерівномірних щілин і зазорів (рис. 2. 7), які могли стати причиною перенесення холоду від зовнішньої частини будівлі в глибину конструкції. Даний факт підтверджується наявністю пилових відкладень у товщі першого шару утеплювача (рис. 2. 5).

Рис. 2.7 – Наявність щілин і зазорів між настилем із шпунтових дошок

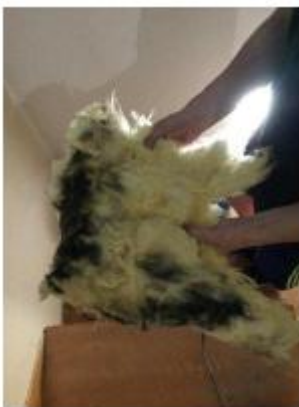
відкладення, як і в попередньому місці розтину (рис. 2. 8).

Рис. 2.8 – Пилуваті відкладення в утеплювачі в області бруса-мауерлату

Вміст пилуватих відкладень у товщі утеплювача свідчить про те, що під оздоблювальним шаром з гіпсокартонних листів відбувається рясне проникнення потоків повітря. Ймовірніше всього проникнення повітря в утеплювач відбувається з боку покрівлі, так як у процесі розтину було виявлено нещільне примикання стику шпунтових дошок з кладкою стіни (рис. 2. 9).

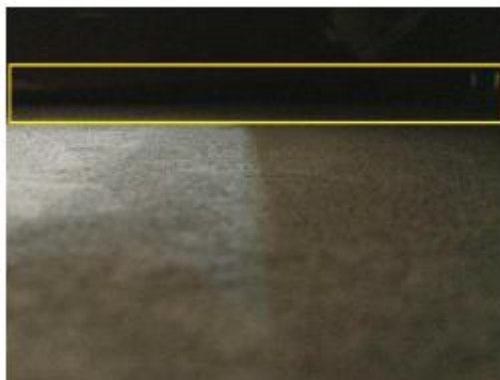
Рис. 2.9 – Нещільне примикання настилу покрівлі з основною стіною (прямокутником виділена щілина між настилем і кладкою стіни)

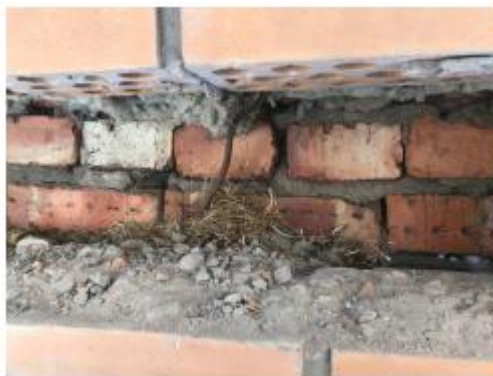
Розтин облицювальної версти виявив значні дефекти в основній конструкції цегляної стіни: дефекти кладки основної стіни у вигляді відсутності місцями розчину (рис. 2. 13), неоднорідність і низька якість утеплювача, мала товщина утеплювача (рис. 2. 14).

Рис. 2.13 – Дефекти в кладці у вигляді неоднорідності розчину та щілин

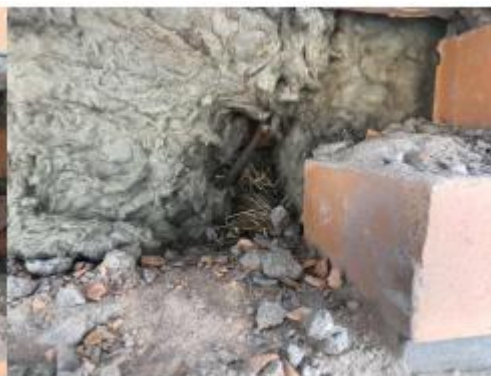
Рис. 2.14 – Неоднорідність і низька якість теплоізолюючого шару огорожуючої конструкції

Однак на практиці показники можуть бути ще гіршими, так як виявлені раніше дефекти теплоізоляції (рис. 2. 14) можуть сприяти виносу тепла з приміщення.

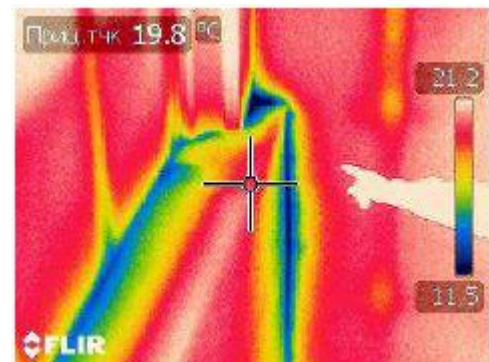
Рис. 2.25 – Термограма внутрішньої поверхні вузла під час вітру

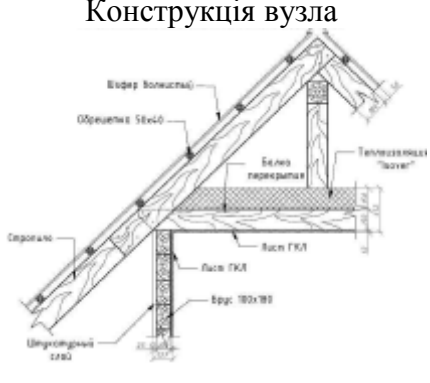
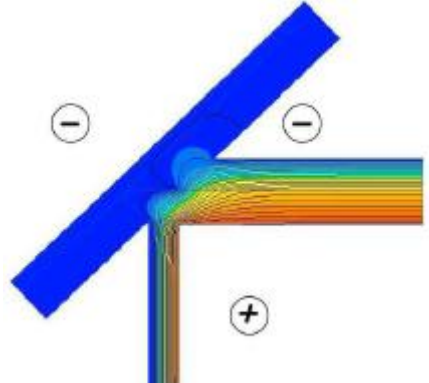
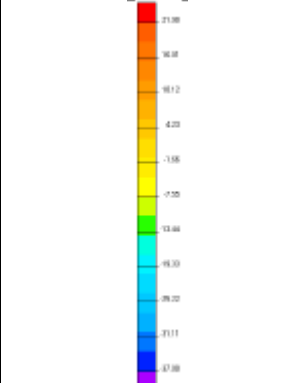
Результати розрахунку вузла 3: стик перекриття з стіною мансардного поверху

Температура зовнішнього повітря $t_3 = -27^\circ\text{C}$			
Температура повітря всередині приміщення $t_в = +22^\circ\text{C}$			
<p>Конструкція вузла</p>

<p>Теплотехнічні характеристики матеріалів за напрямком від внутрішнього контуру</p>		
Найменування шару	Товщина шару, мм	Тепловий потік, Вт	Середня температура поверхні, T_s , °C
ГКЛ	12	49,82	20,03
Балка перекриття	180	16,21	15,27
Теплоізоляція «Isover»	150	11,67	0,57
Брус сосновий	100	34,32	12,94
<p>Теплотехнічні характеристики матеріалів за напрямком від зовнішнього контуру</p>			
Теплоізоляція Isover	150	9,6	-26,55
Балка перекриття	180	15,33	-3,89
Штукатурний шар	25	33,83	-25,17
Брус сосновий	100	33,78	-23,85

Розрахунок стику перекриття з дерев'яною стіною мансарди (табл. 3. 3) показав, що, як і в інших випадках, стик конструкцій найбільше схильний до утворення містків холоду. При цьому найбільше виражені значення показника значень низьких температур спостерігаються в місці спряження балки перекриття та стропильної ноги. У ході розрахунку також виявлено, що товщини огорожуючої конструкції мансарди з дерев'яного зрубу брусом 100×180 не достатньо для забезпечення задовільних умов з теплоізоляції приміщення, необхідне улаштування теплоізоляційних матеріалів з зовнішнього боку стіни.

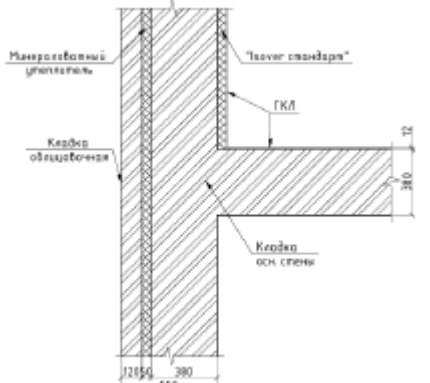
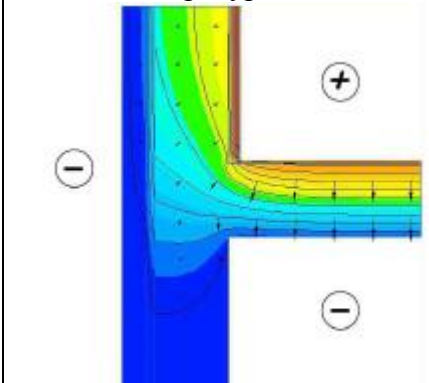
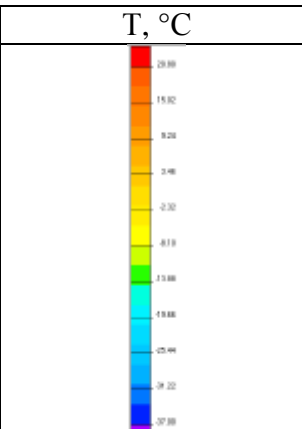
Результати розрахунку вузла 3: конструкція стику цегляних зовнішніх стін мансарди

Температура зовнішнього повітря $t_z = -27^\circ\text{C}$			
Температура повітря всередині приміщення $t_v = +22^\circ\text{C}$			
<p>Конструкція вузла</p>

Теплотехнічні характеристики матеріалів за напрямком від внутрішнього контуру			
Найменування шару	Товщина шару, мм	Тепловий потік, Вт	Середня температура поверхні, T_s , °C
ГКЛ	12	101,07	16,29

«Isover standard»	50	16,23	13,61
Кладка стіни	380	101,53	0,64
Теплотехнічні характеристики матеріалів за напрямком від зовнішнього контуру			
Кладка облицювальна	125	15,82	-26,66
Мінераловатний утеплювач	50	15,82	-20,65
Кладка стіни	380	15,81	-25,61

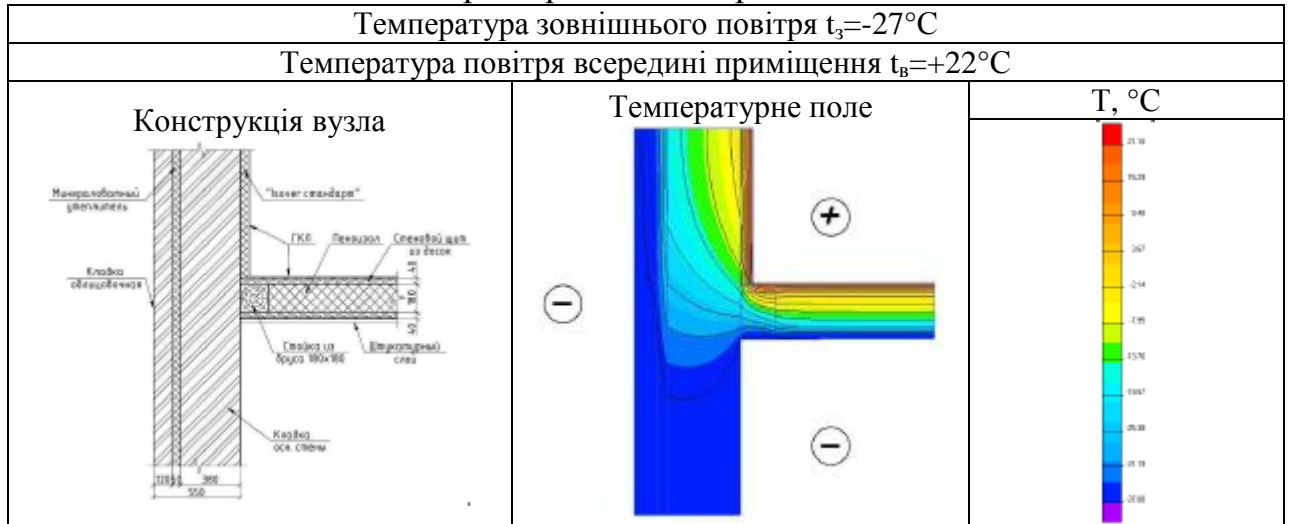
Результати розрахунку вузла 4: конструкція стику зовнішніх стін мансарди з різнорідних матеріалів

Теплотехнічні характеристики матеріалів за напрямком від внутрішнього контуру

Найменування шару	Товщина шару, мм	Тепловий потік, Вт	Середня температура поверхні, T_s , °C
ГКЛ	12	48,95	19,75
«Isover standard»	50	15,44	14,33
Кладка стіни	380	15,84	-6,77
Стіновий щит з дошок	40	33,88	10,95
Піноізол	180	29,42	1,39

Для вирішення питання з усунення дефектів у вузлі спряження зовнішніх стін будівлі, необхідна комплексна система заходів, яка полягає в повній переробці теплоізоляційної схеми вузла.
