**В.А. Павлюк-Мороз, доц., В.В. Руських, доц., канд. техн. наук, О.В. Крилов, ас.,
Р.А. Осін, ас.**

Вплив процесу обкатки на довговічність шестеренних насосів

В статті приведена методика та результати ресурсних стендових випробувань шестеренних насосів НШ32А-3, обкатаних із застосуванням металоплакуючої робочої рідини.
ресурсні випробування, металоплакуюча рідина, шестеренний насос

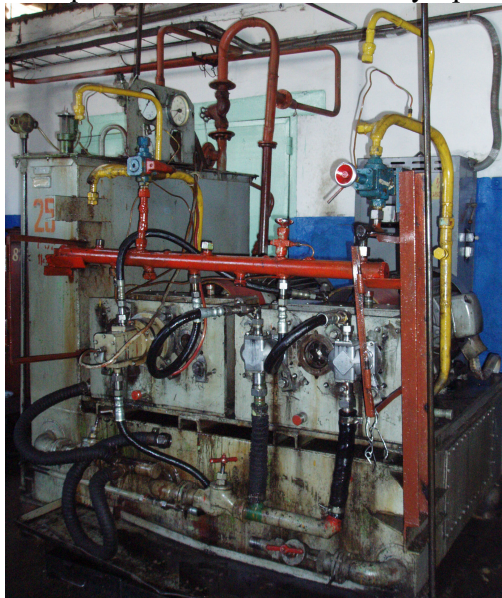
Рисунок 1 – Загальний вид стенду СИН – 36 для ресурсних прискорених випробувань шестеренного насоса

Технічна характеристика стенду для ресурсних випробувань.

1. Тип	стаціонарний;
2. Максимальний тиск, обмежений запобіжним клапаном, МПа	20;
3. Привод гідровузлів	від електродвигуна через мультиплікатор;
4. Електродвигун	АО-82-4 ГОСТ 13859-68;
5. Кількість електродвигунів, шт.	2;

6. Потужність електродвигуна, кВт	55;
7. Частота обертання, об/хв.	1460;
8. Передаточне число мультиплікатора	1,64;
9. Кількість мультиплікаторів, шт.	2;
10. Частота обертання приводних валів гідровузлів, об/хв.:	
насосів	2400;
моторів	1460;
11. Охолодження робочої рідини	повітряне;
12. Діапазон регулювання тиску, МПа	0...200;
13. Маса стенду, кг	2340;
14. Об'єм гідробаку, м ³	1,1.

Загальний вид стенду та гідромеханічна схема стенду представлені на рисунках 1 та 2.
